Assembleia Legislativa do Estado do Rio de Janeiro  
Subdiretoria Geral de Engenharia e Arquitetura

## **TERMO DE REFERÊNCIA PARA CONTRATAÇÃO DE SERVIÇOS REPARO DE MOTOR DA BOMBA DE RECALQUE E FORNECIMENTO DE BOMBA DE RECALQUE, VÁLVULA DE RETENÇÃO E TUBO FLANGEADO – EDIFÍCIO LÚCIO COSTA**

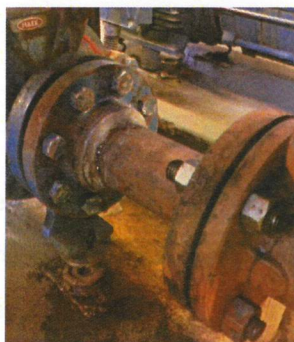
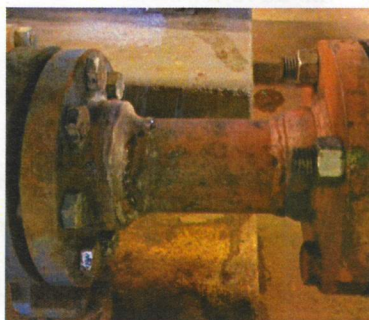
Item 4 – Trecho de tubulação para sucção flangeada conforme imagem abaixo.
